## KARTA ADRESOWA ZABYTKU NIERUCHOMEGO

**BOBY - KOLONIA**

**KOŚCIÓŁ PARAFIALNY PW. NAJŚW. SERCA  
PANA JEZUSA  
(W ZESPOLE KOŚCIOŁA PARAF.  
PW. NAJŚW.SERCA PANA JEZUSA)**

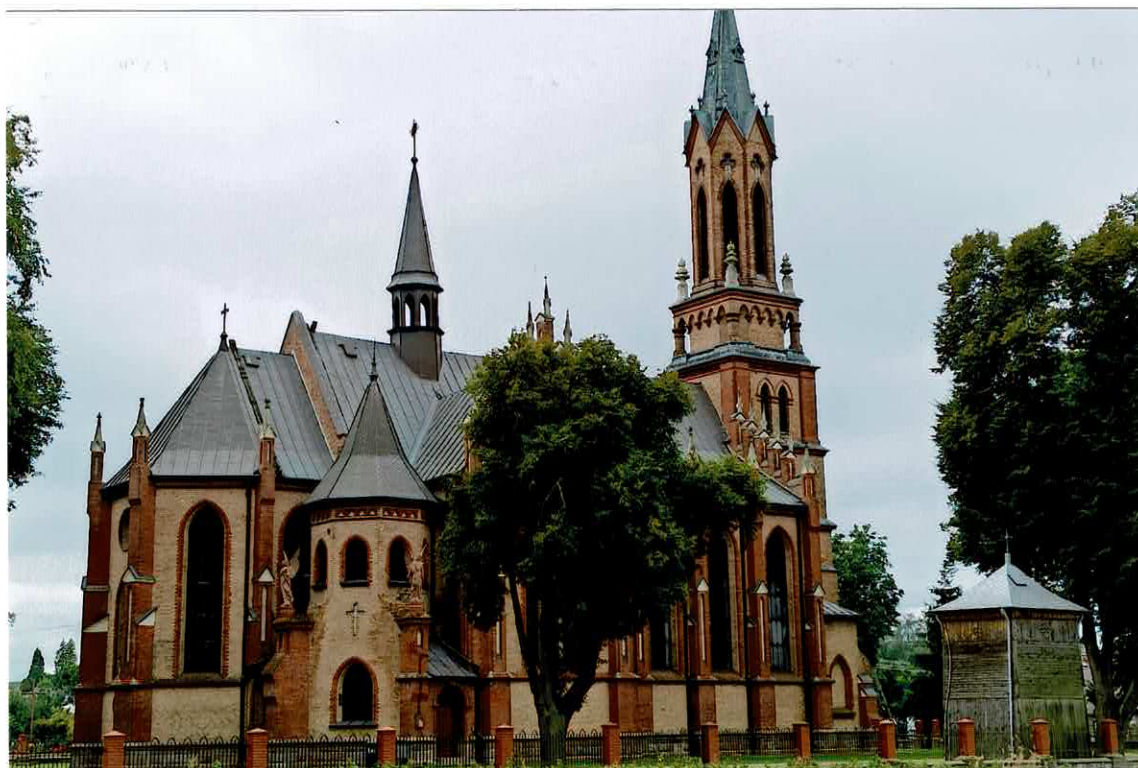
8. Fotografia z opisem wskazującym orientację w stosunku do sąsiednich terenów lub stron świata albo mapa z zaznaczonym stanowiskiem archeologicznym

Kościół parafialny pw. Najświętszego Serca Jezusowego powstały w latach 1907-1920. Neogotycki w stylistyce tzw. „gotyku wiślano-bałtyckiego”, orientowany. Jednowieżowy, wzniesiony na planie krzyża łacińskiego, z transeptem. Korpus pięcioprzęsłowy, trzynawowy, halowy. Prezbiterium dwuprzęsłowe, zamknięte trójbocznie, równe szerokością nawie głównej. Pomiędzy ramionami transeptu a prezbiterium pięcioboczne zakrystie z łozami na piętrze. Od zach. wieża na rzucie prostokąta, z kwadratowymi kruchtami po bokach. Kościół murowany z cegły palonej, zewnątrz obłożony oblicówką w trzech kolorach, cokół wykonany ciosów granitowych. Nawa główna i prezbiterium nakryte sklepieniami gwiaździstymi, w nawach bocznych i transepcie sklepienia krzyżowo-żebrowe. Nad korpusem nawowym i transeptem dachy dwuspadowe, pozostałe wielopołaciowe, wieża i wieżyczka na sygnaturkę oraz zakrystie nakryte hełmami ostrosłupowymi. W fasadzie dominuje sześciokondygnacyjna, zwężająca się ku górze, czworoboczna wieża. W przyziemiu wieży portal zamknięty łukiem „w ośli grzbiet”, ujęty półfilarkami zakończonymi pinaklami. Środkowe kondygnacje wieży przeprute ostrołukowymi oknami i blendami. Przedostatnia kondygnacja niższa, zaakcentowana przysadzistymi kolumnkami i arkadkowymi fryzami; ostatnia kondygnacja ośmioboczna, przepruta ostrołukowymi otworami dzwonnicowymi, zakończona szczykami z pinaklami; całość nakryta ośmiopołaciowym hełmem w formie iglicy. Ściana szczytowa korpusu i ściany szczytowe transeptu schodkowe, rozcłonkowane ostrołukowymi blendami i zwieńczone sterczynami. Wszystkie elewacje opięte skarpami zakończonymi sterczynami. Otwory okienne prostokątne, zamknięte ostrołukowo. Podziały elewacji i detal architektoniczny podkreślony przez użycie cegieł o skonstrastowanych barwach. Pomiędzy nawami czworoboczne filary, z kolumnkami o roślinnych kapitelach na krawędziach; ściany naw bocznych podzielone analogicznie półfilarami. Wszystkie otwory i prześwity o wykoju ostrołukowym.
