KARTA ADRESOWA ZABYTKU NIERUCHOMEGO

POPKOWICE

KAPLICA CMENTARNA

1852-1853

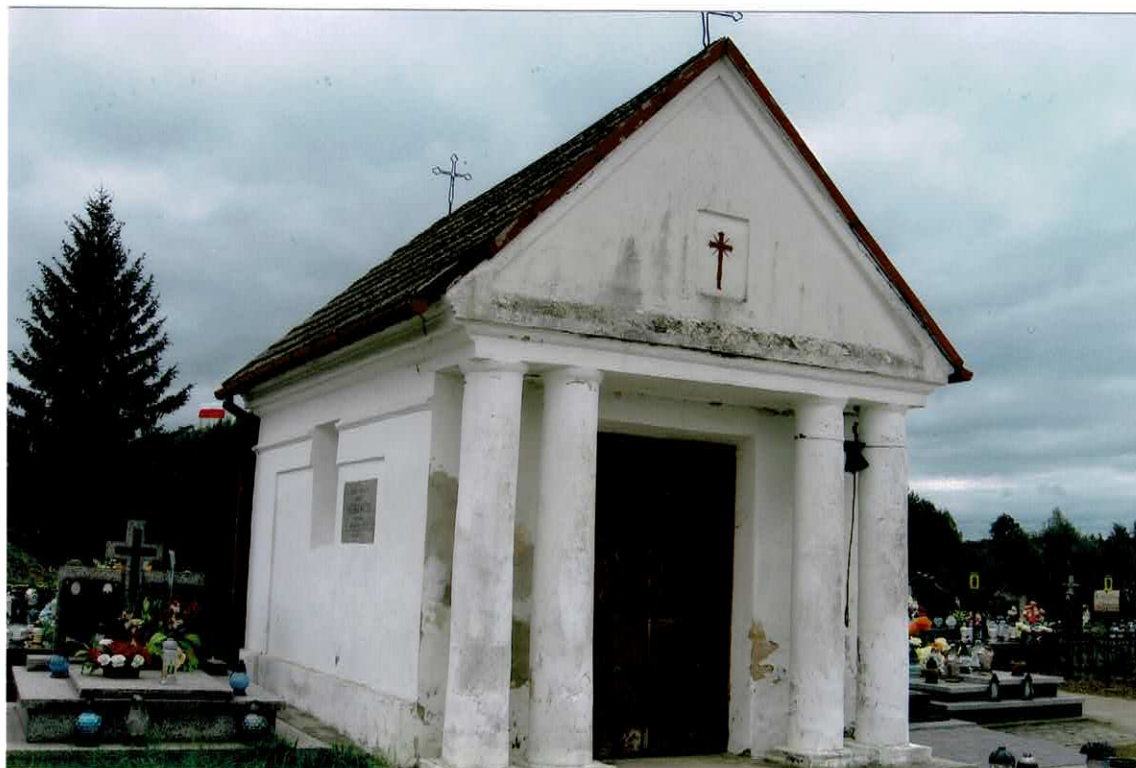
8. Fotografia z opisem wskazującym orientację w stosunku do sąsiednich terenów lub stron świata albo mapa z zaznaczonym stanowiskiem archeologicznym

Kaplica cmentarna rodziny Mazurkiewiczów wybudowana w latach 1852-1853 w stylu klasycystycznym. Zbudowana jest z cegły na rzucie prostokąta z czterokolumnowym portykiem od frontu, szczytem trójkątnym i dwuspadowym dachem, kryta dachówką, tynkowana, z dwoma oknami, malowana pobiałą wapienną i farbami emulsyjnymi. W kaplicy strop płaski, drewniany, osłonięty podsufitką z płyt pilśniowych, więźba drewniana, krokwiowa, posadzka z czerwonej cegły pośrodku wylana zaprawą cementową oraz dwa okna jednoramowe, z ramami drewnianymi. Drzwi dwuskrzydłowe, drewniane, klepkowe, na podkładzie wykonanym z desek („futrowane” w romby), zawiasy metalowe, zamki skrzynkowe. W szczycie znajduje się prostokątna płycina, w niej nieduży, niemalowany krzyż. Mury od zewnątrz otoczone były cementową opaską odwadniającą. W latach po II wojnie światowej, przy wejściu do kaplicy, od strony południowej między kolumnami umieszczono dzwonek, który kiedyś był na podwórzu dworskim i wzywał ludzi do prac. Na ścianie zachodniej przy drzwiach wejściowych jest prostokątna płyta z szarego piaskowca o wymiarach 43 × 55 cm. Na tej płycie jest napis: „Pamięci Andrzeja Mazurkiewicza dziedzica Ostrowa zmarłego dn. 15 grudnia 1854 r.

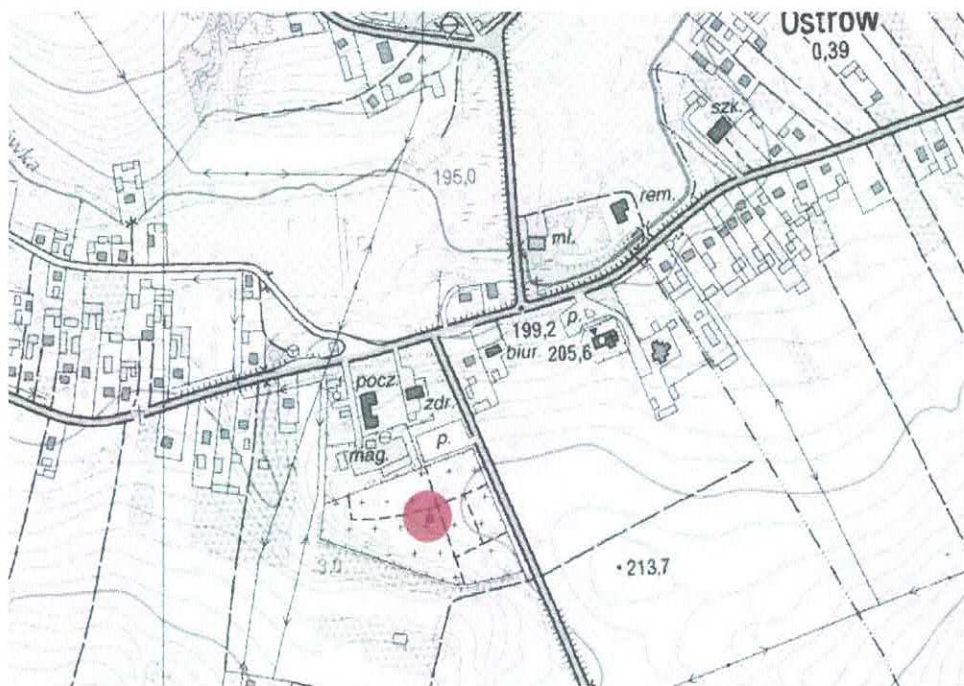
Ogólny stan zachowania – zły.

Widoczne pęknięcia pionowe na budynku. Liczne ubytki tynku, odpryski farby na całości obiektu, w tym na elewacji frontowej. Pęknięcia gzymsu. Ubytki w opasce pokrycia dachowego od frontu.

Obiekt wymaga gruntownych prac remontowych.
